Werkstoff 1.4520 für Heizungsinstallationen und geschlossene Wasserkreisläufe

System aus Edelstahlrohren und Pressverbindern im Langzeitversuch

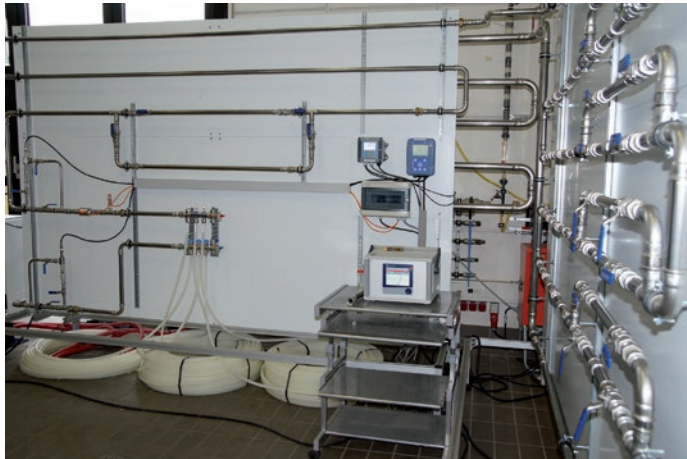
Abb.3: Prüfstand

Das IWW Zentrum Wasser in Mülheim an der Ruhr ist ein An-Institut der Universität Duisburg-Essen und beschäftigt sich unter anderem mit Fragen der Korrosionsbeständigkeit von Werkstoffen in wasserführenden Anlagen. Für die Untersuchungen wurde ein Prüfstand für Installationsrohre entwickelt, der umfangreich mit der erforderlichen Messtechnik und Sensorik ausgestattet war, Abb. 3. In die-

sen Prüfstand wurden die Rohre der Esta Rohr GmbH eingebaut und unter realitätsnahen Bedingungen für einen Zeitraum von etwa zwei Jahren erprobt. Die Prüfbedingungen wurden hinsichtlich der Haupteinflussgrößen Chloridgehalt, Sulfatgehalt, Temperatur und Sauerstoffzufuhr so gewählt, dass sie jeweils den kritischsten realen Beanspruchungen entsprachen.

Der Prüfaufbau wurde hinsichtlich der Verhältnisse der Rohrmaterialien und der Größe der medienberührten Innenoberflächen an einem realen Objekt ausgerichtet und entsprechend maßstabsgetreu verkleinert.
